| La Paz<br>LIDER | | GOBIERNO MUNICIPAL DE LA PAZ<br>Oficialía Mayor de Culturas<br>Dirección de Patrimonio Tangible y Natural<br>Unidad de Patrimonio Tangible y Natural<br>FICHA DE CATALOGACIÓN DE BIENES INMUEBLES | | | | | | |
| M. Distrito: MD-7 CENTRO | | Zona: CENTRAL | 02400150009 | 24 | 15 | 9 | Alturas: 6-9 mts.<br>N° 1337 | |
| Calle: BALLIVIAN | | Nro: 1486 | | <b>Estado de Conservación</b><br>Regular | | <b>Valoración</b><br>(B) - Valor Patrimonial | | |

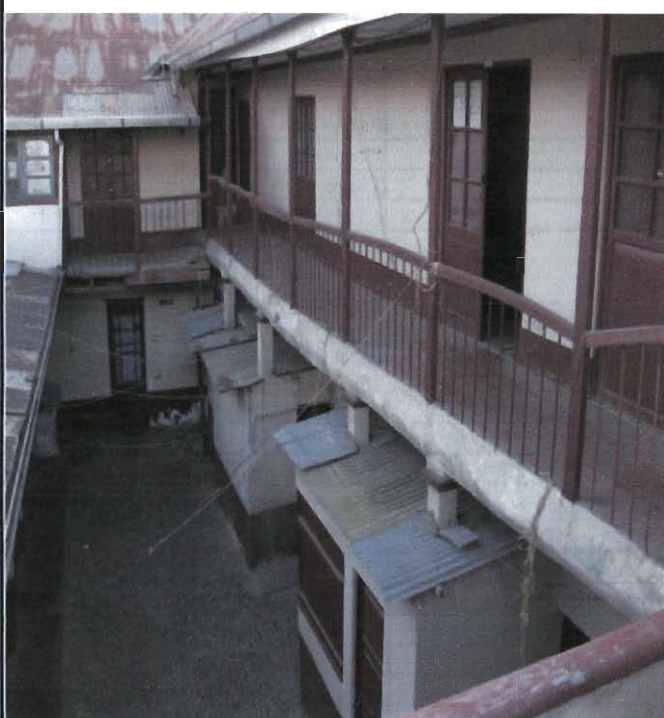
Referencia: VISTA DEL PATIO  
Fotografía: C.CARRASCO  
Fecha: 2011-09-05

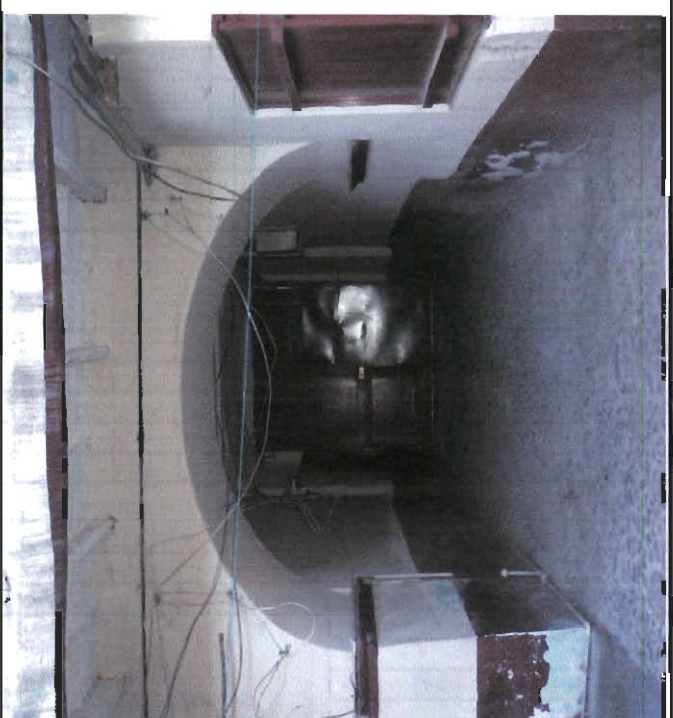
Referencia: VISTA DE ZAGUAN DE INGRESO  
Fotografía: C.CARRASCO  
Fecha: 2011-09-05

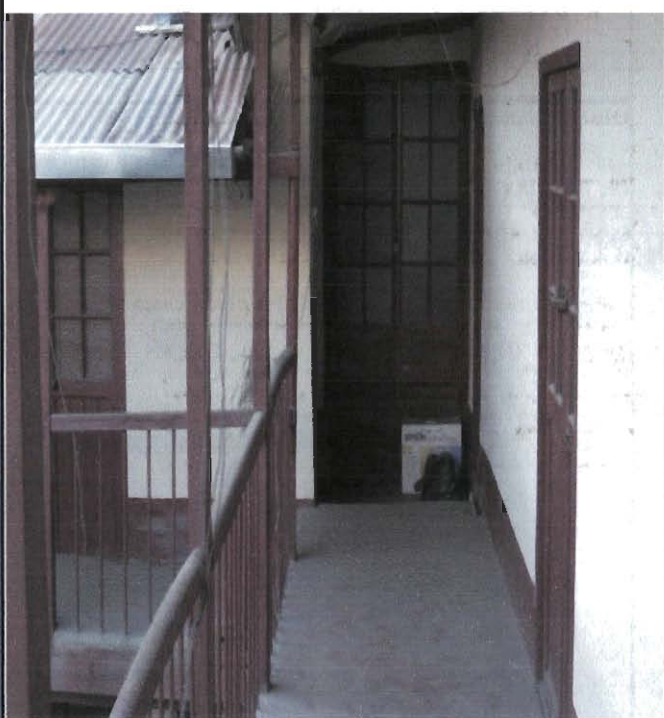
Referencia: VISTA DEL PASILLO  
Fotografía: C.CARRASCO  
Fecha: 2011-09-05

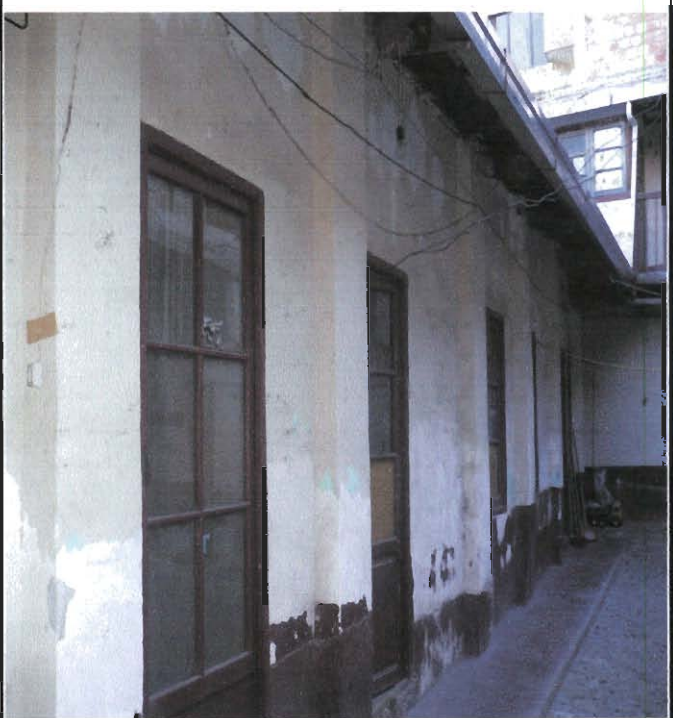
Referencia: VISTA DEL LOQUE POSTERIOR  
Fotografía: C.CARRASCO  
Fecha: 2011-09-05

| Criterios Considerados | Descripción | Puntaje |
|---|---|---|
| VALOR DE INTEGRIDAD FÍSICA | El inmueble ha sido objeto de algunas intervenciones en el interior se han añadido varios ambientes a nivel de la crujía posterior, aunque mantiene la tipología del inmueble. | 10 |
