| | | <b>GOBIERNO MUNICIPAL DE LA PAZ</b><br>Oficialía Mayor de Culturas<br>Dirección de Patrimonio Tangible y Natural<br>Unidad de Patrimonio Tangible y Natural<br><b>FICHA DE CATALOGACIÓN DE BIENES INMUEBLES</b> | | | | | |
| <b>Calle:</b> JAEN | | <b>Nro:</b> 711-705 | | | | | <b>Estado de Conservación</b><br>Bueno |
| <b>Denominación</b><br>MUSEO DE INSTRUMENTOS MUSICALES DE BOLIVIA | | <b>Estilo</b><br>REPUBLICANO | | | | | |

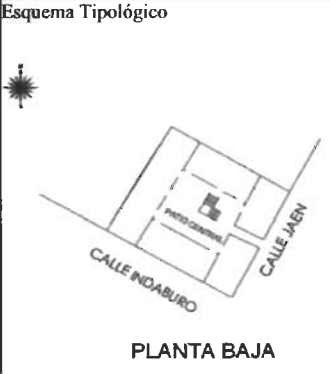
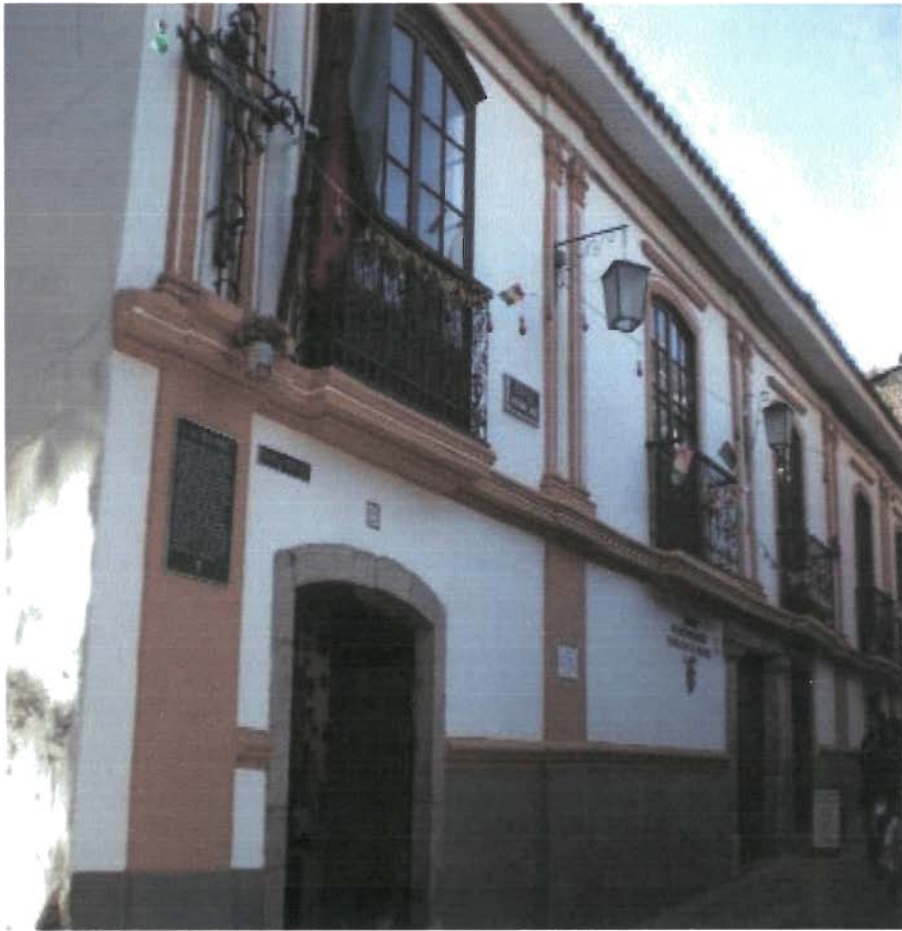
| <b>Tenencia:</b> Privado | | INTERIOR Y CONTENIDO PATIO DE ORDEN DORICO ADINTELADO. ESCALERA EXENTA. RESTOS DEL EMPEDRADO ANTIGUO . | | | | | |
| <b>Esquema Tipológico</b> | | | | | | | |

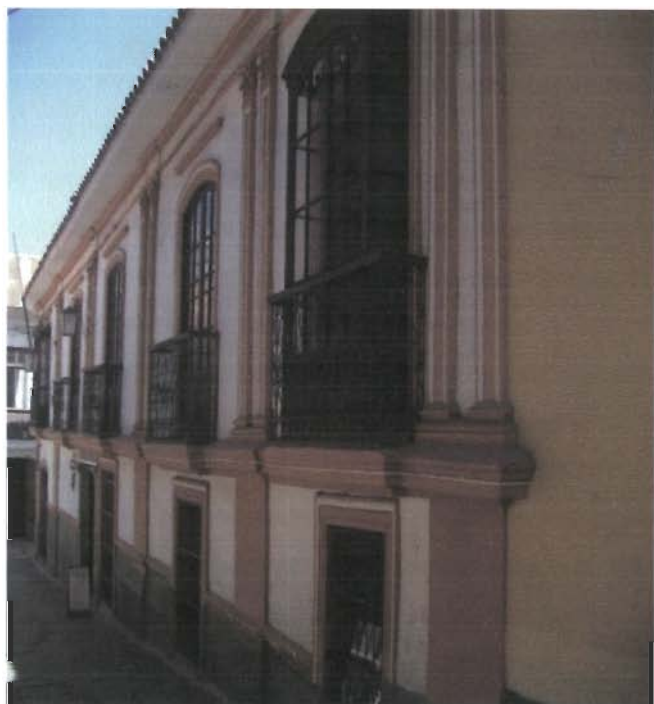
| <b>religioso:</b> 0%<br><b>servicios:</b> 100%<br><b>vivienda:</b> 0% | | <b>Descripción Arquitectónica:</b> ...FACHADA LIGERAMENTE MODIFICADA EN EL SIGLO XX, SOBRE UN EDIFICIO DE COMIENZOS DEL SIGLO XIX. | | | | | |

**Referencia:** FACHADA PRINCIPAL CALLE JAÉN  
**Fotografía:** O.OGALDE  
**Fecha:** 2012-07-31

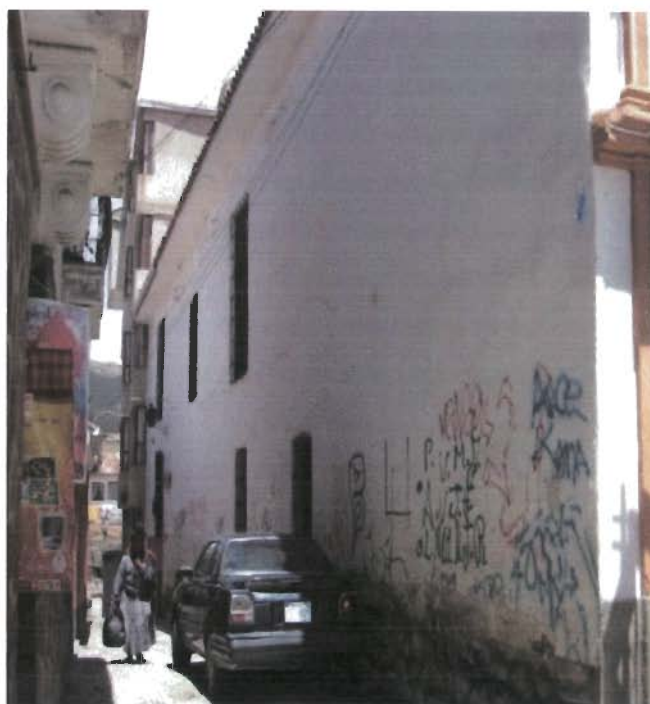
**Referencia:** FACHADA LATERAL  
**Fotografía:** N/A  
**Fecha:** N/A

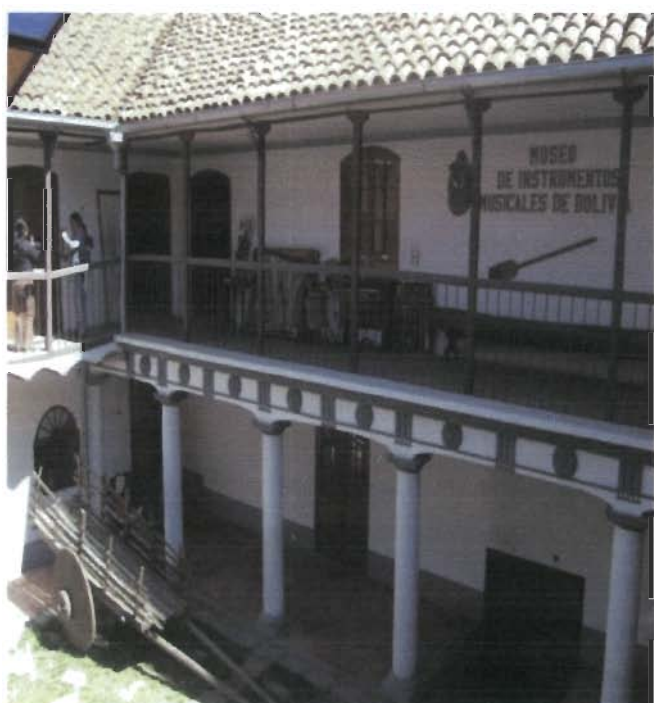
**Referencia:** PATIO CENTRAL DEL INMUEBLE  
**Fotografía:** O.OGALDE  
**Fecha:** 2012-07-31
