| | | <b>GOBIERNO MUNICIPAL DE LA PAZ</b><br>Oficialía Mayor de Culturas<br>Dirección de Patrimonio Tangible y Natural<br>Unidad de Patrimonio Tangible y Natural<br><b>FICHA DE CATALOGACIÓN DE BIENES INMUEBLES</b> | | | | | |
| Calle: AV. ELIODORO CAMACHO | | Nro: 1417 | | Estado de Conservación | | Valoración | |
| Denominación | | BANCO UNION | | Estilo | | ECLECTICO | |

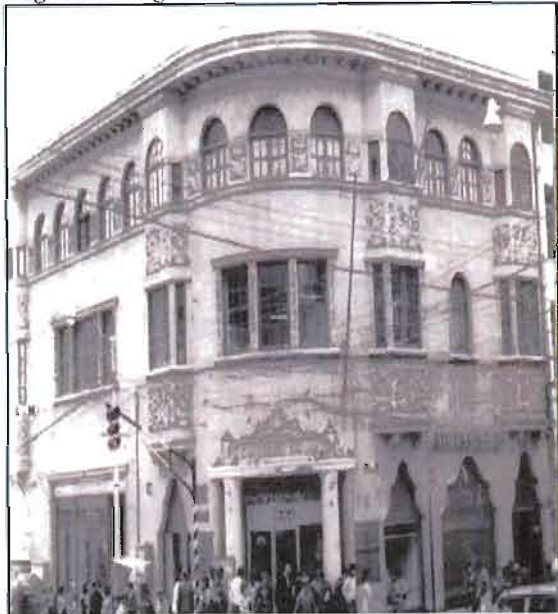
| <p>Referencia: VISTA GENERAL DEL INMUEBLE - FOTOGRAFIA DE ARCHIVO</p> <p>Fotografía: N/A</p> <p>Fecha: N/A</p> | <p>Referencia: TRATAMIENTO DE BALCONES, ALINEADOS, Y PROFUSAMENTE DECORADOS</p> <p>Fotografía: I FLORES</p> <p>Fecha: 2009-09-11</p> |
