| | | <b>GOBIERNO MUNICIPAL DE LA PAZ</b><br>Oficialía Mayor de Culturas<br>Dirección de Patrimonio Tangible y Natural<br>Unidad de Patrimonio Tangible y Natural<br><b>FICHA DE CATALOGACIÓN DE BIENES INMUEBLES</b> | | | | | | |
| M. Distrito: MD-I COTAHUMA | | Zona: SOPOCACHI | 02900080007 | 29 | 8 | 7 | Alturas: 6-9 mts | Nº 435 |
| Calle: AV. SANCHEZ LIMA | | Nro: 2071/2099 | | Estado de Conservación | | | Valoración<br>(B) - Valor Patrimonial | |
| ESCUELA HOTELERA | | ECLÉCTICO | | | | | | |

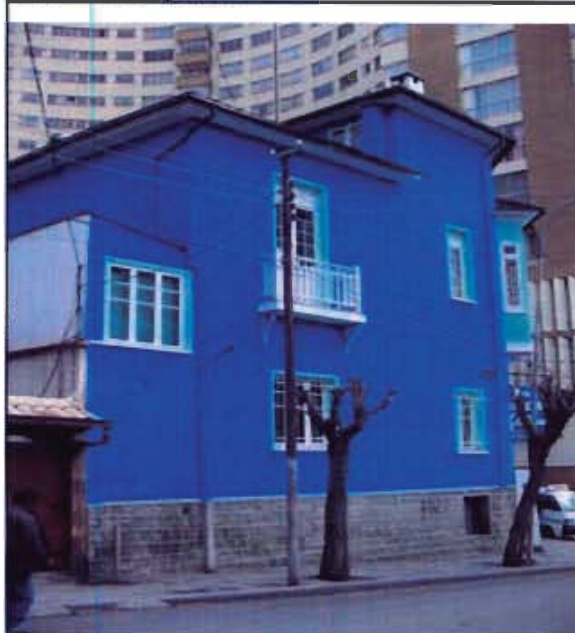
**Referencia:** FACHADA CALLE AGUSTIN ASPIAZU CON BALCON ABIERTO CENTRAL  
**Fotografía:** N/A  
**Fecha:** N/A

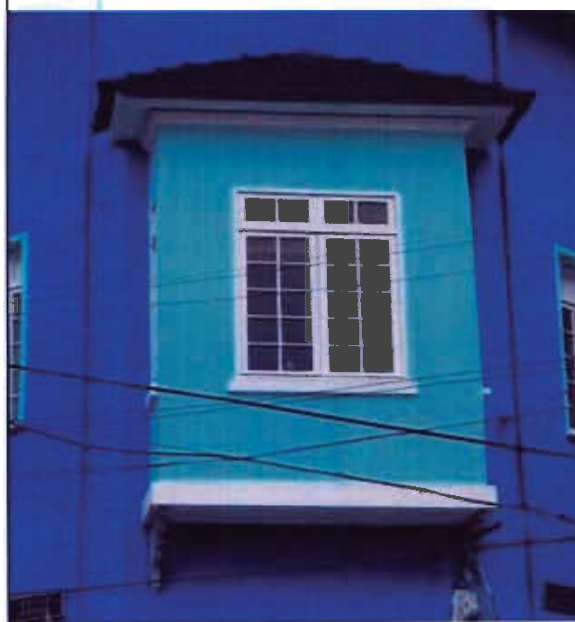
**Referencia:** BALCON CERRADO APOYADO SOBRE CANES EN LA PARTE FRONTAL DEL CHAFLAN  
**Fotografía:** N/A  
**Fecha:** N/A

| Criterios Considerados | Descripción | Puntaje |
|---|---|---|
| INDICADOR ARTISTICO | POR SUS CARACTERÍSTICAS ESTÉTICAS Y ARQUITECTÓNICAS LA EDIFICACIÓN SE ENMARCA EN EL ESTILO ECLÉCTICO. DESTACA EN LA ESQUINA DE LA FACHADA, LOGRADA EN OCHAVE, UN BALCÓN CERRADO EN PLANTA ALTA DE TIPO CAJÓN DE MAYOR VOLUMEN, QUE SOBRESALE DEL RESTO DE LA CASA AL PRESENTAR CUBIERTA Y ENCONTRARSE EN UN VOLUMEN DE MAYOR ALTURA CONFORMADO POR LA PARED DEL OCHAVE Y PARTE DE LAS LATERALES. LA FACHADA DE LA EDIFICACIÓN MUESTRA DOS NIVELES REMATADOS POR CUBIERTAS DE CALAMINA A DIFERENTES NIVELES Y PENDIENTES. LOS VANOS DEL NIVEL SUPERIOR, OBEDECEN A UN RITMO SIMÉTRICO EN LO QUE RESPECTA A EJES HORIZONTALES, PRESENTANDO BALCONES ABIERTOS TRABAJADOS EN MADERA Y AL IGUAL QUE LAS MÉNSULAS QUE SOSTIENEN LOS REPISONES, INFLUENCIA DE LA ARQUITECTURA FERROVIARIA INGLESA. LA PUERTA Y VENTANAS EXTERIORES MUESTRAN CARPINTERÍA ORIGINAL DE MADERA. INTERIORMENTE RESALTA LA ESCALERA DE MADERA CON BALAUSTRÉS TORNEADOS. | 10 |
