| | | <b>GOBIERNO MUNICIPAL DE LA PAZ</b><br>Oficialía Mayor de Culturas<br>Dirección de Patrimonio Tangible y Natural<br>Unidad de Patrimonio Tangible y Natural<br><b>FICHA DE CATALOGACIÓN DE BIENES INMUEBLES</b> | | | | | |
| <b>M. Distrito:</b> MD-7 CENTRO | | <b>Zona:</b> CENTRAL | 02300030008 | 23 | 3 | 8 | <b>Alturas:</b> 6-9 mts.<br><b>Nº 802</b> |
| <b>Denominación</b><br>PAN DE ORO | | | | | | | |

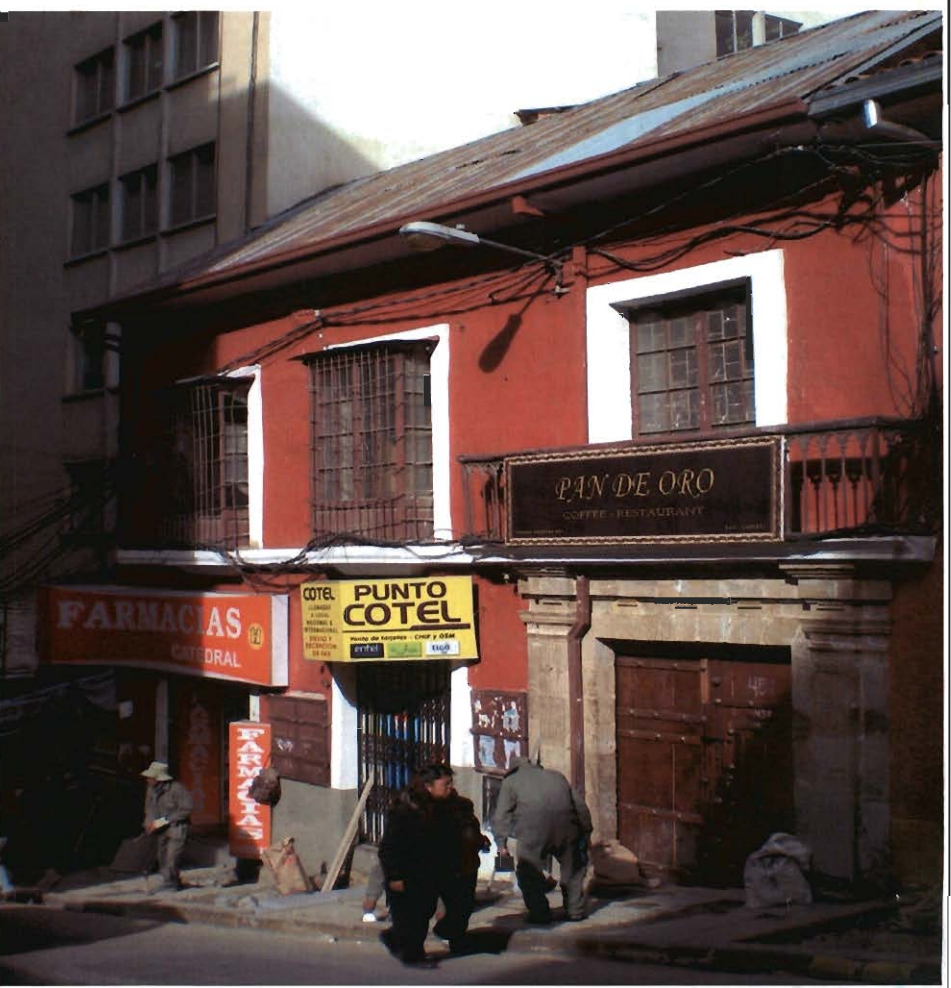
| <b>Tenencia:</b> Privado | | <b>Descripción Arquitectónica:</b> SU TIPOLOGÍA RESPONDE A LA ÉPOCA COLONIAL, PRESENTA UN PATIO CENTRAL CON GALERÍA EN PLANTA BAJA Y ARQUERÍA EN PLANTA ALTA, AMBAS DE PIEDRA ACTUALMENTE FUE DIVIDIDA EN DOS PROPIEDADES. | | | | | |

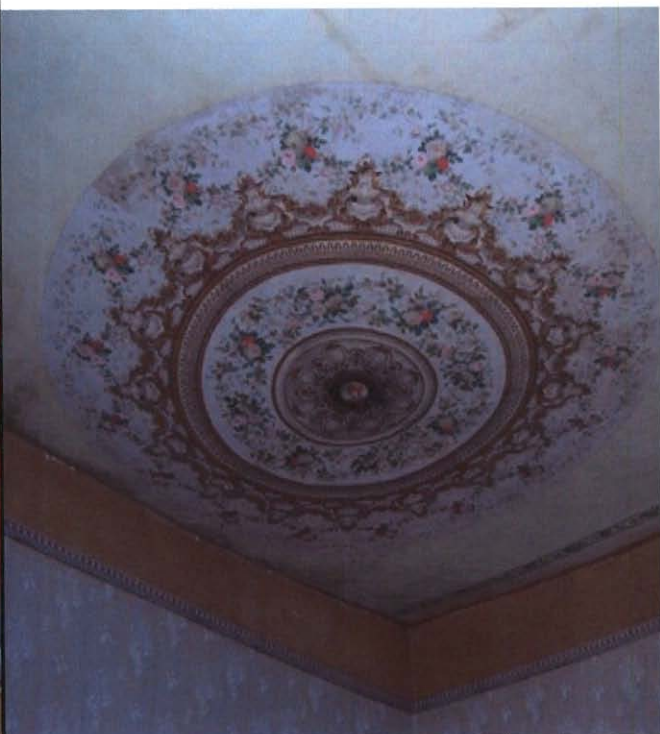
Referencia: DETALLE DEL CIELO FALSO  
Fotografía: N/A  
Fecha: N/A
