| | | <b>GOBIERNO MUNICIPAL DE LA PAZ</b><br>Oficialía Mayor de Culturas<br>Dirección de Patrimonio Tangible y Natural<br>Unidad de Patrimonio Tangible y Natural<br><b>FICHA DE CATALOGACIÓN DE BIENES INMUEBLES</b> | | | | | |
| M. Distrito: MD-7 CENTRO | | Zona: SAN SEBASTIAN | 01500180013 | 15 | 18 | 13 | Alturas: 10-13 mts<br>N° 726 |
| Calle: AV. MONTES | | Nro: 461 | <b>Estado de Conservación</b><br>Bueno | | <b>Valoración</b><br>(A) - Valor Monumental | | |

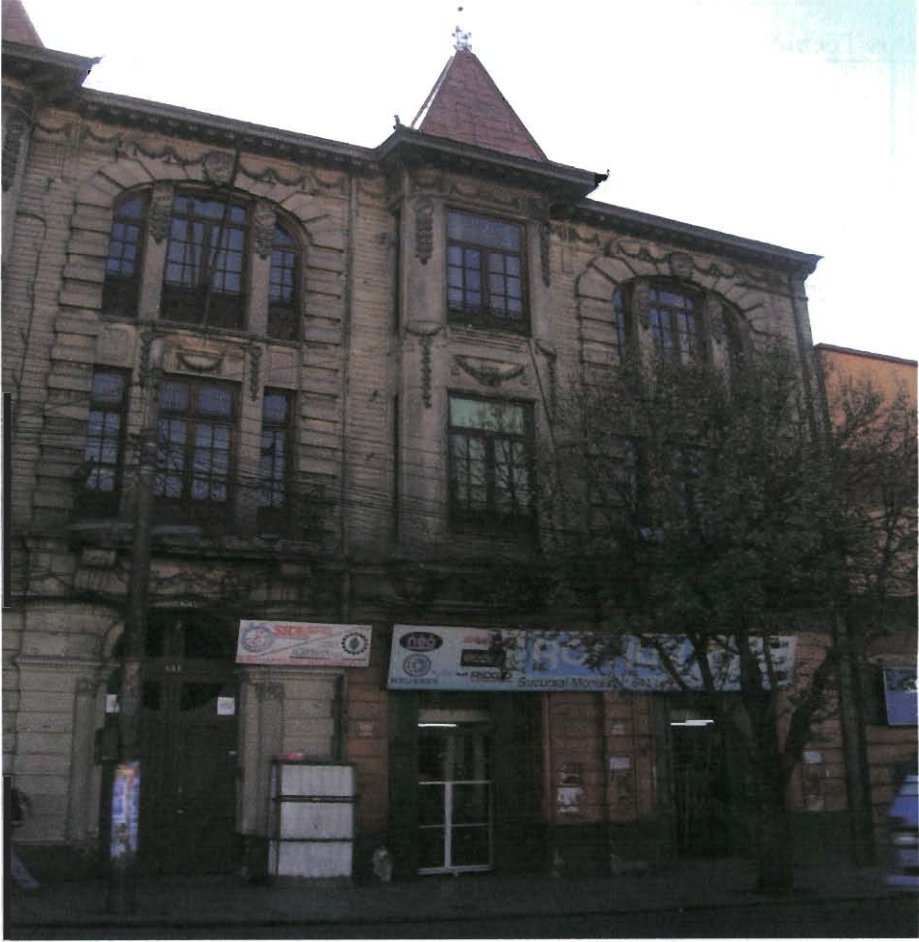
| Criterios Considerados | Descripción | Puntaje |
|---|---|---|
| VALOR ARQUITECTONICO | LA TIPOLOGÍA DEL INMUEBLE RESPONDE A LAS EDIFICACIONES DEL 1900 AL 1920, DONDE SE CONSERVA EL PATIO CENTRAL, EL INGRESO SE DA POR UN ZAGUÁN QUE CONDUCE AL PATIO CENTRAL, EN ESTE SE OBSERVA EL ENFAROLADO QUE OCUPA LOS TRES NIVELES, EN EL FONDO SE ENCUENTRA UNA ESCALERA IMPERIAL QUE DISTRIBUYE AL SEGUNDO NIVEL, EN EL LADO IZQUIERDO SE ENCUENTRAN LAS ESCALERAS LATERALES QUE ACEDEN AL TERCER NIVEL. LOS AMBIENTES ESTÁN DISTRIBUIDOS EN TORNO AL PATIO CENTRAL Y AL ENFAROLADO, LOS NIVELES INFERIORES RESPONDEN AL COMERCIO CON SALIDA A LA AVENIDA MONTES, EL RESTO DE LOS ESPACIOS INTERIORES ESTÁN DISTRIBUIDOS A TRAVÉS DEL CORREDOR DEL ENFAROLADO, LA CIRCULACIÓN PRINCIPAL SE DA EN EL MURO POSTERIOR QUE SIGUE EL DISEÑO DE LA PENDIENTE DEL TERRENO EN EL SEGUNDO NIVEL SE PUEDE ACCEDER AL PATIO POSTERIOR DONDE SE ACONDICIONARON LOS JARDINES A LA PENDIENTE CONVIRTIÉNDOLO EN ÁREA DE RECREACIÓN LA CARPINTERÍA DE MADERA SE OBSERVA EN EL DISEÑO DEL ENFAROLADO Y LAS PUERTAS CRISTALERAS INTERIORES. | 15 |
