GOBIERNO AUTÓNOMO MUNICIPAL DE LA PAZ  
Oficialía Mayor de Culturas  
Dirección de Patrimonio Cultural y Natural  
Unidad de Patrimonio Material y Natural

**INVENTARIO DE SITIOS ARQUEOLÓGICOS**

Sitio: El Choro, Tramo Apacheta Chucura - Khullarani Lakaya

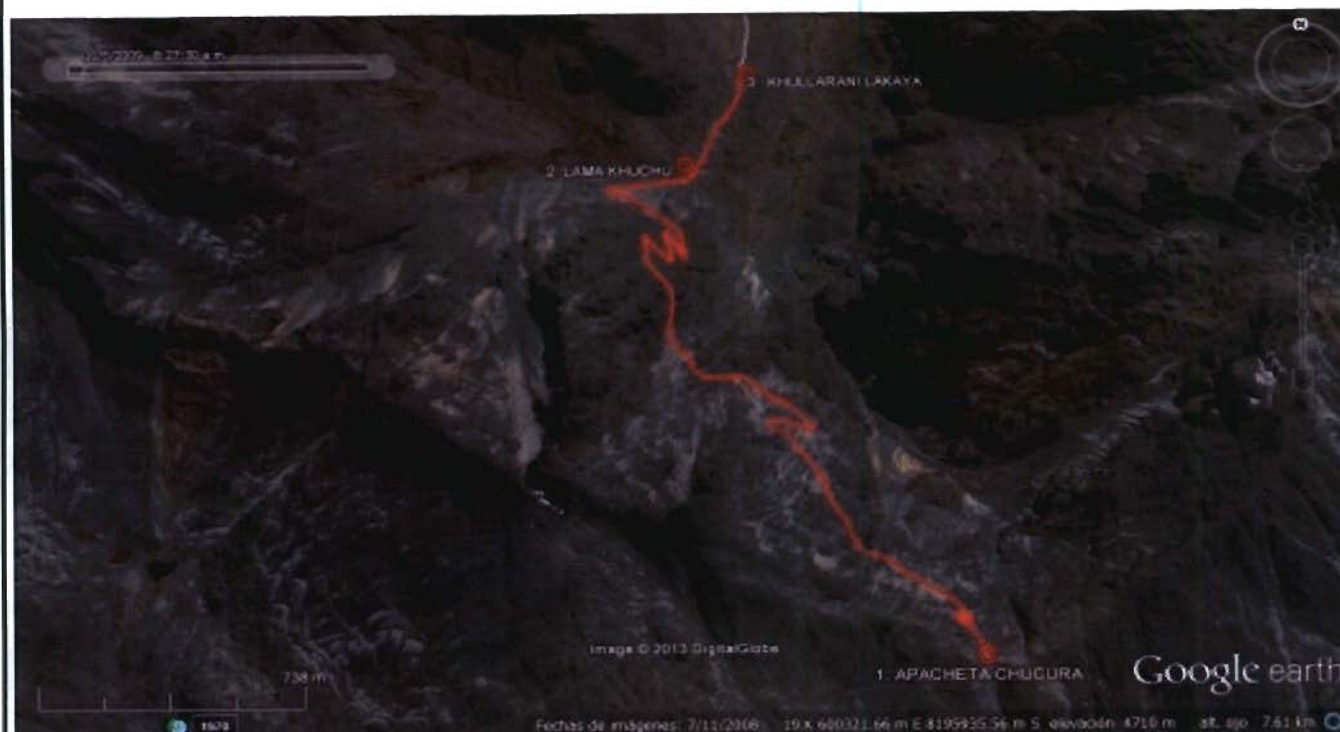
| Estado de conservación: | Bueno | Regular | X Malo |
| Tafonomía | Erosión pluvial X<br>Humedad X<br>Excavación | Erosión eólica<br>Plantas<br>Aplanado | X Acreción<br>X Animales<br>Reutilización |

| ESTIMACIONES | | | |
|---|---|---|---|
| <b>DESCRIPCIÓN GENERAL:</b> Este tramo del camino Prehispánico de El Choro inicia, desde Apacheta de Chucura, un abrupto descenso de casi 500 metros hasta el valle alto, donde se emplazan importantes asentamientos prehispánicos, como el Tambo de Lama Khuchu. Sigue una sucesión de rectas y descensos sinuosos en zig-zag, siempre adaptados a la topografía de la zona. En términos técnicos, implicó la excavación de la roca madre, y la ubicación de calzadas empedradas en lutita de origen local, sustentadas por muros de contención del mismo material. Es notoria la presencia de un muro de protección al viajero en los descensos más abruptos, y los empalmes y curvas muy bien trabajados, con descenso en forma de graderías amplias, y abundantes canales perpendiculares de desagüe. En términos de paisaje se vincula con los nevados principales de esa región de la cordillera, y con zonas de valle alto con bofedales. | | | |

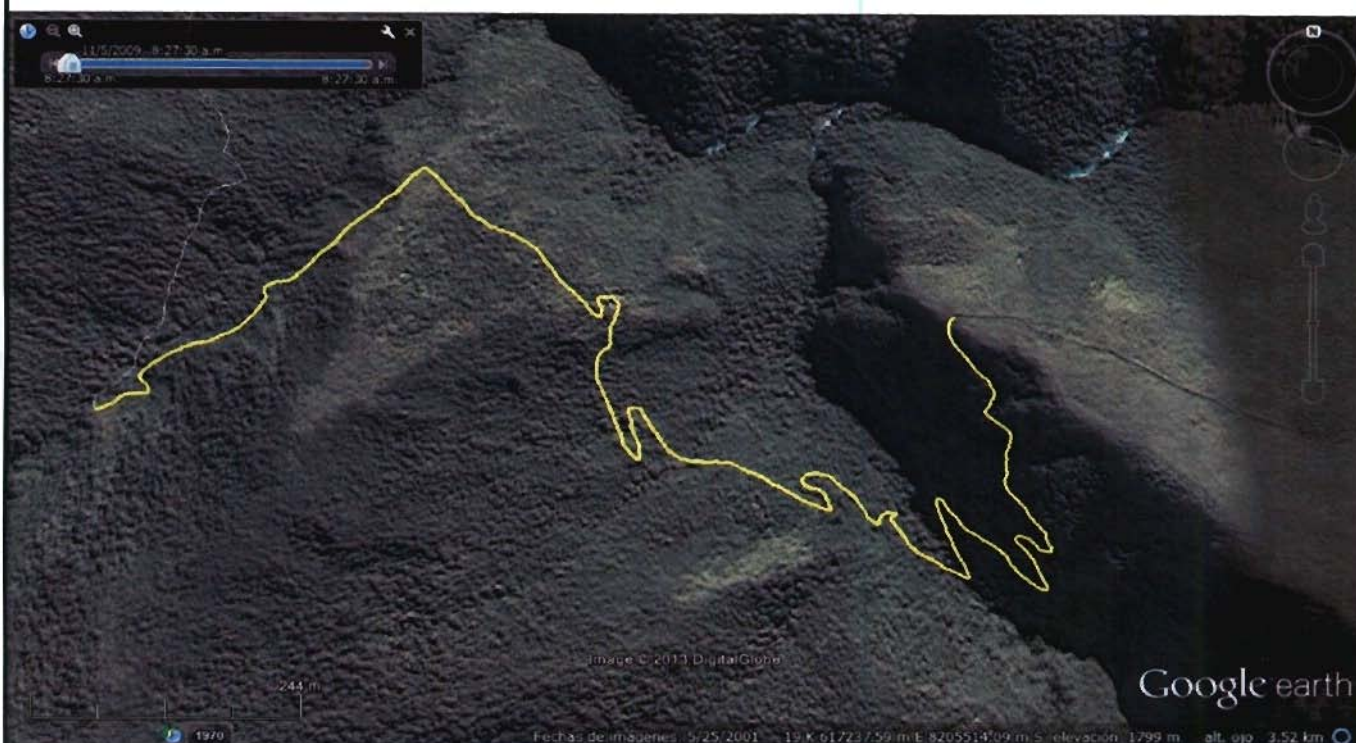
Sitio: El Choro, Tramo Kusillomani - Bella Vista

| Estado de conservación: | | Bueno | Regular | X | Malo | |

| ESTIMACIONES | | | |
|---|---|---|---|
| <b>DESCRIPCIÓN GENERAL:</b> Este tercer tramo protegido del camino de El Choro inicia en la quebrada de Kusillomani, poco después del caming de San Francisco. El muro de contención al viajero reaparece en este sector, especialmente al atravesar la parte alta de las lomas. El trazo es sinuoso, y con continuos ascensos y descensos hasta el río Coscapa. Se nota un empedrado bien conservado, y muros de contención de la plataforma de alturas variantes, adaptados a la topografía. Después del paso del Coscapa, en la denominada "Cuesta del Diablo", el empedrado es de granito muy bien preservado, con manejo de graderías amplias, muro de protección al viajero, y las altas plataformas de contención, en un tramo excavdo en roca madre. El camino en este sector es relativamente estrecho, de unos 3 metros de amplitud. No incluye canales de desagüe, pero si un puente, hoy moderno pero de cuya versión prehispánica se conservan vestigios, sobre el río Coscapa. | | | |

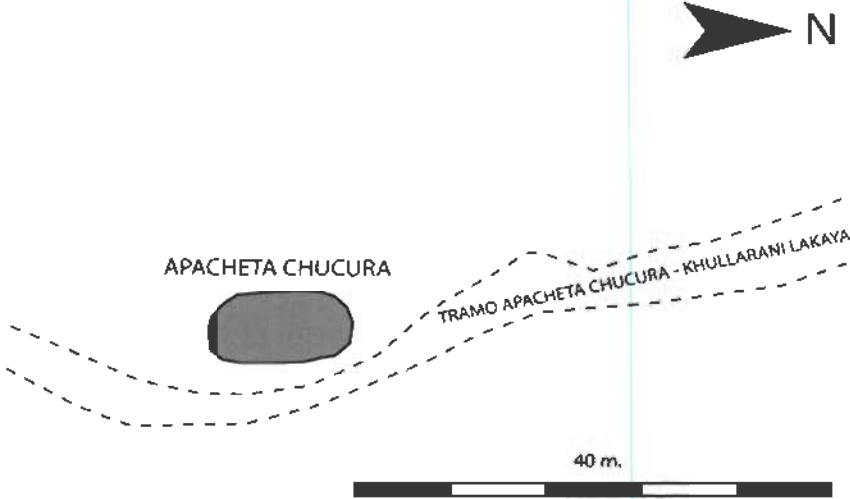
| INVENTARIO DE SITIOS ARQUEOLÓGICOS | | | | |
|---|---|---|---|---|
| Departamento: La Paz | Sitio: Apacheta Chucura | | | |

| INVENTARIO DE SITIOS ARQUEOLÓGICOS | | | | |
|---|---|---|---|---|
| Estado de conservación: | Bueno | X | Regular | Malo |

**DESCRIPCIÓN GENERAL:** Es un pequeño sitio que, si bien puede tener data prehispánica, es fundamentalmente objeto de ceremonial actual, al vincularse a la dinámica de los Apachetas, zonas altas en las que se hacen ofrendas y libaciones, en este caso propiciatorias para las actividades camineras. Apacheta Chucura es un círculo de bloques de piedra sin argamasa, situado a la derecha del camino en situación descendente. El círculo rodea un promontorio de tierra y de bloques de piedra desordenados, acumulados por la actividad antrópica de dejar una piedra como ofrenda antes de iniciar el camino. La altitud del Apacheta alcanza aproximadamente 80 cm., y es resaltante en su ubicación la alta visibilidad del entorno paisajístico.

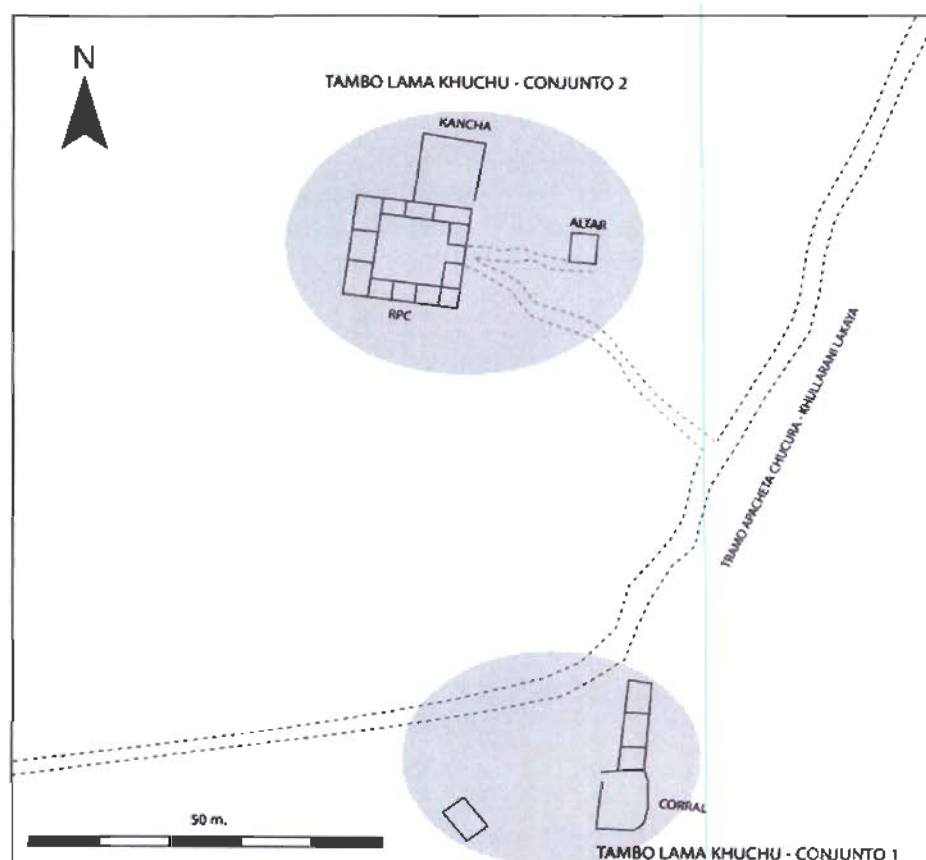
Sitio: Tambo de Lama Khuchu

| DESCRIPCIÓN GENERAL: Es el sitio más grande y complejo asociado al camino de El Choro. Se ubica sobre una curva adyacente a una amplia zona de bofedales para pastoreo, en zona de coluvio inferior y al inicio de un valle alto. Incluye dos complejos arquitectónicos, ambos formados por recintos rectangulares hechos en piedra lutita con argamasa de barro, y en muchos casos comunicados por segmentos de calzada empedrada. El primer conjunto está formado por cuatro estructuras alineadas, cuyas entradas se orientan hacia el Oeste . Las tres estructuras del norte se ubican encima de una plataforma de 70 cm. de altura, a la que se sube por graderías. Las estructuras son de planta rectangular. Al sur de la plataforma, una estructura más amplia, de planta rectangular irregular, y trabajo de piedra es menos cuidado, posible corral. Unos 10 metros hacia el Oeste, se encuentra otra estructura de tamaño y factura similar a las descritas anteriormente. El segundo conjunto resalta por la presencia de un rectángulo perimetral compuesto o RPC, estructura típicamente Inka. El perímetro mide aproximadamente 21 x 18 metros, y se encuentra sobre una plataforma baja. La entrada dirige a un patio empedrado central, en torno al cual se ubican doce habitaciones de planta rectangular. Los ingresos son ligeramente trapezoidales y bastante estrechos, y, en el caso de las habitaciones frontales se evidencia el remate triangular de los muros, para disponer techos a dos aguas. Adosado al norte del RPC se encuentra un amplio espacio abierto o cancha, cuyo muro norte lleva aparentes hornacinas o nichos. Unos 18 metros al Este del RPC, se ubica otro recinto rectangular especialmente bien trabajado con muros gruesos. Los muros no están terminados en triángulo, sugiriendo que el espacio, aún pequeño, era abierto. En el interior se ubica, apoyada contra la pared de fondo, una plataforma baja de unos 70 cm. de alto, posible altar ceremonial. Este recinto se comunica con el RPC mediante una calzada empedrada. | | | |

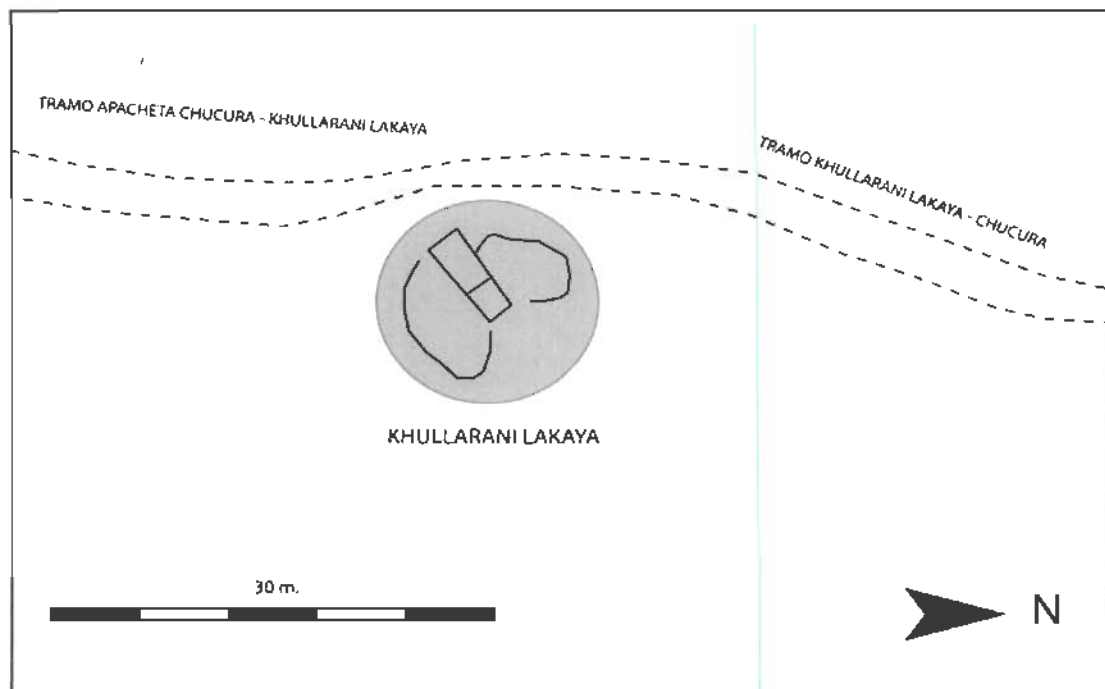
Sitio: Khullarani Lakaya

| Estado de conservación: | Bueno | Regular | X | Malo |

| ESTIMACIONES | | | |
|---|---|---|---|
| <b>DESCRIPCIÓN GENERAL:</b> Khullarani Lakaya se ubica a 300 metros al Noreste de Lama Khuchu, y forma parte, probablemente, del mismo conjunto de actividades vinculadas a la administración del camino. Tradicionalmente, estas estructuras solitarias a la vera del camino han sido identificadas como chaskiwasis, refugios de posta para los mensajeros o chaskis. El recinto es pronunciadamente rectangular, de 7,3 x 3,5 metros. Si bien actualmente se ven dos recintos, el muro divisorio es posterior, así como los muros bajos que circundan la estructura, a manera de corrales. La técnica y factura es similar a la de los casos del tambo de Lama Khuchu. | | | |

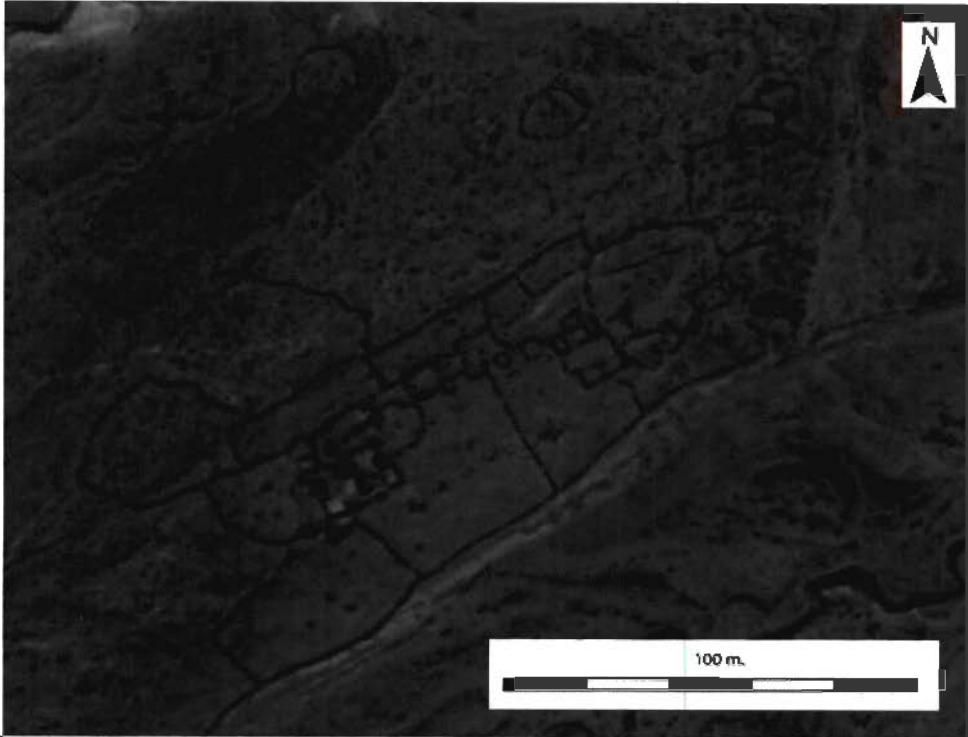
| INVENTARIO DE SITIOS ARQUEOLÓGICOS | | | | |
|---|---|---|---|---|
| Estado de conservación: | Bueno | Regular | X | Malo |

| ESTIMACIONES | | | | |
|---|---|---|---|---|
| <b>DESCRIPCIÓN GENERAL:</b> Tambillo es un asentamiento de posible data histórica, colonial o republicana. Se ubica antes de la comunidad de Samañapampa, a la izquierda del camino en dirección descendente. Comprende siete recintos cuadrangulares cerrados, probablemente habitaciones. Las habitaciones mantienen una técnica de origen local, en base a piedras unidas con argamasa. La más resaltante de ellas conserva dos ventanas hacia el exterior y un enlucido de barro en la pared frontal externa. A diferencia del patrón prehispánico, la mayor parte de estos recintos se encuentran separados y no están adosados uno al otro. Entre ellos y hacia el lecho del río y las laderas, se encuentran espacios abiertos que delimitan chacras y corrales. Al Oeste del sitio se encuentra un asentamiento actualmente habitado. | | | | |
