| <b>FICHA DE CATALOGACIÓN DE BIENES INMUEBLES</b> | | | | | | | | |
| M. Distrito: MD-5 SUR | | Zona: OBRAJES | 01700580001 | 17 | 58 | 1 | Alturas: 3-5 mts.<br>Nº 294 | |
| Calle: ANTONIO DIAZ VILLAMIL | | Nro: 5382 | | <b>Estado de Conservación</b><br>Bueno | | <b>Valoración</b><br>(B) - Valor Patrimonial | | |
| <b>Denominación</b><br>INMUEBLE PARTICULAR | | <b>Estilo</b><br>ECLECTICO | | | | | | |

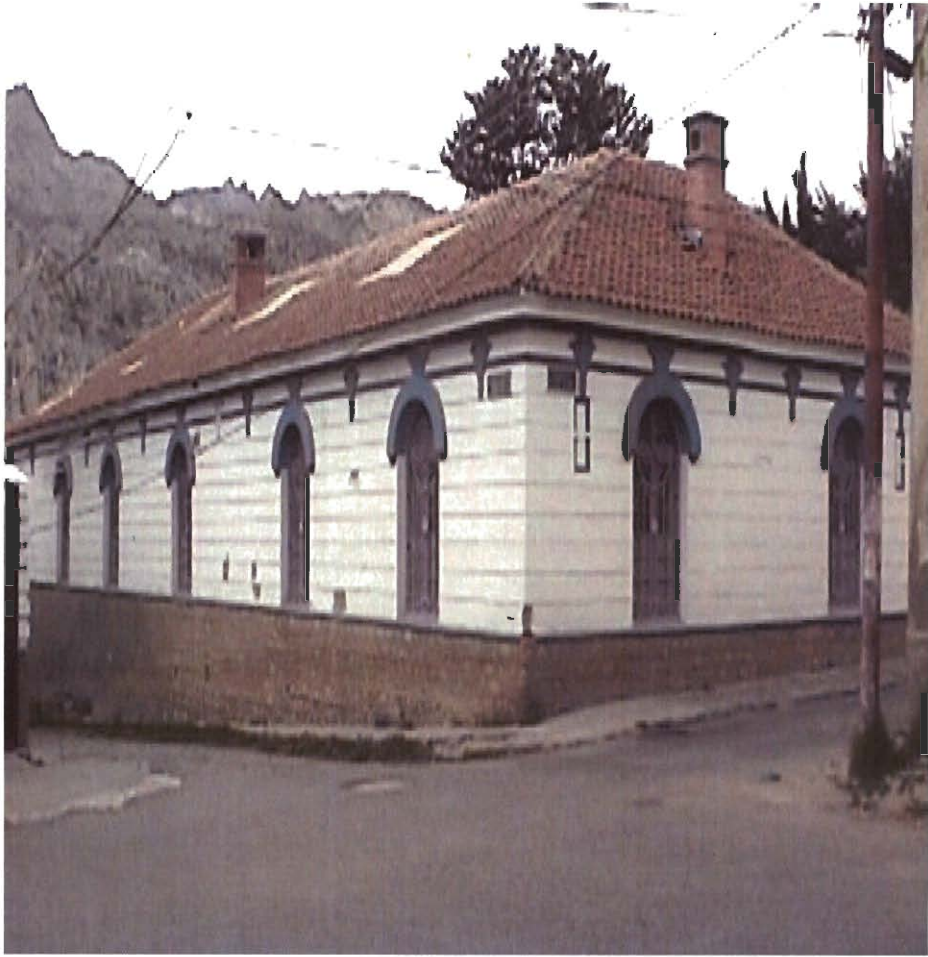
| <b>Tenencia:</b> Privado | | <b>Descripción Arquitectónica:</b> EL INMUEBLE CUENTA CON LOS RETIROS EN LA PARTE POSTERIOR CONFORMANDO ASI UN GRAN PATIO.<br>EL EDIFICIO ESTÁN CONFORMADO POR ZOCCALO Y UN CUERPO.<br>LAS CUBIERTAS ESTÁN TRATADAS A CUATRO AGUAS LLAMADA CUBIERTA DE COPETE, REALIZADAS CON TEJA ESPAÑOLA, ADICIONALMENTE CUENTA CON DOS CHIMENEAS REALIZADAS EN LADRILLO. | | | | | | |
| Plano de Ubicación | | CONSTRUIDO CON MUROS DE ADOBE AUTOPORTANTE DE ESTRUCTURA INDEPENDIENTE VIGA Y COLUMNA CON APAREJO ORDINARIO Y UN ACABADO AVITOLADO REVOCADO. | | | | | | |
| | | LOS VANOS SON REGULARES ORTOGONALES, CON ARCO DE MEDIO PUNTO Y ALGUNAS CIRCULARES. LA CARPINTERÍA ES TU MAYORÍA ESTA TRABAJADA DE MANERA CON EXCEPCIONES DONDE ES DE ACERO Y MADERA COMBINADA EN TODO EL EDIFICIO, ALGO CARACTERÍSTICO DEL ESTILO ES EL ARCO DE MEDIO PUNTO REALZADO Y LAS REJAS DE METAL QUE CUBREN LAS VENTANAS CON ORNAMENTOS FLORALES COMBINADOS CON MOTIVOS GEOMÉTRICOS. | | | | | | |

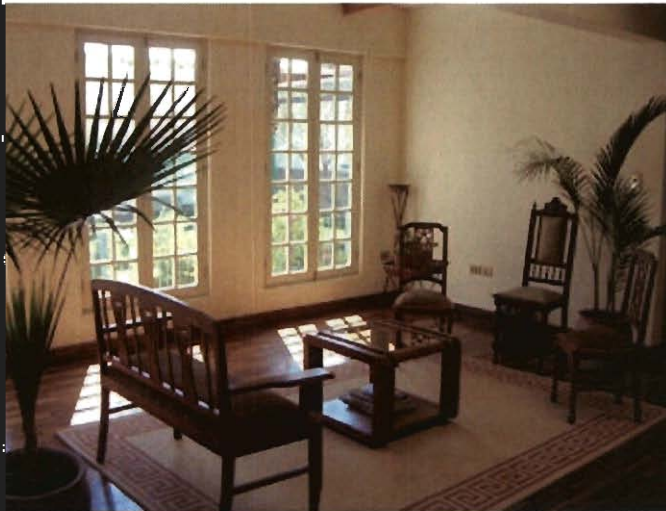
| <p><b>Referencia:</b> SALA DE ESTAR<br/><b>Fotografía:</b> PCARVALLO<br/><b>Fecha:</b> 2008-06-24</p> | <p><b>Referencia:</b> VISTA DEL VESTIBULO<br/><b>Fotografía:</b> PCARVALLO<br/><b>Fecha:</b> 2008-06-24</p> |

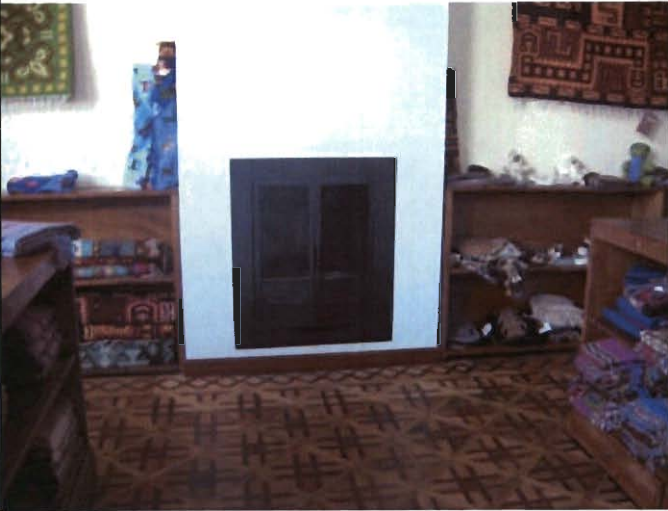
| <p><b>Referencia:</b> VISTA DE LA SALA DE ESTAR<br/><b>Fotografía:</b> PCARVALLO<br/><b>Fecha:</b> 2008-06-24</p> | <p><b>Referencia:</b> VISTA DE LA CHIMENEA<br/><b>Fotografía:</b> PCARVALLO<br/><b>Fecha:</b> 2008-06-24</p> |
