**INFORME TÉCNICO PARA LEY MUNICIPAL  
DPCN/ UPMN N° L.M.011/2014**

**REF:** INFORME TÉCNICO DE SOLICITUD DE DECLARATORIA (rectificado)  
**COMO PATRIMONIO ARQUITECTONICO Y CULTURAL DE LA PAZ, A LA CABAÑA  
MUSEO "FEDERICO NIELSEN REYES", CLUB ANDINO BOLIVIANO (CAB). MONTAÑA  
CHACALTAYA.**

**FECHA:** La Paz, 13 de noviembre de 2014

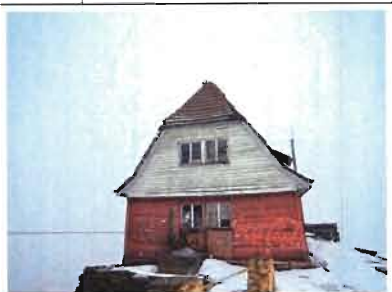
| | <b>IMAGEN 4</b> fachada frontal de la cabaña “Federico Nielsen Reyes” | <b>IMAGEN 5</b> de la fachada principal de la cabaña | <b>IMAGEN 6</b> Detalle del revestimiento y pequeños “pies de amigo” que fungen estructuralmente como ménsulas, todos hechos de madera |

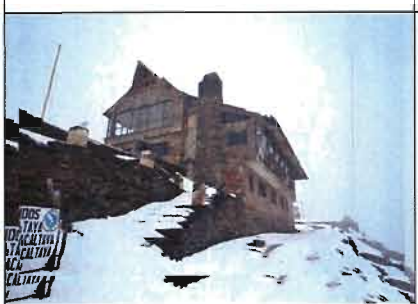
| | <b>IMAGEN 7.</b> Cabaña denominada “Casa R. Posnansky”. | <b>IMAGEN 8.</b> Interior de los ambientes de la cabaña R. Posnansky. | <b>IMAGEN 9.</b> Otro ambiente al interior de la cabaña de la cabaña “Casa R. Posnansky”. |

| | <p>Esta pequeña cabaña de dos niveles es una edificación que desde origen fue creada para albergar en ella la maquinaria (un motor) que complementaba todo el sistema de traslado mediante cables, de los deportistas, que en la pista llegaban hasta el final del tramo y volvían a subir.</p> <p>Esta cabaña es una reminiscencia de las cabañas nórdicas europeas, ya que la misma copia la arquitectura y la tipología, de este tipo de edificaciones. Un elemento representativo es la cubierta de mansarda que aprovecha su altura para incorporar dentro de ella un nivel más.</p> <p>Se destaca su composición morfológica misma que sin sobrepasar las dimensiones y proporciones, se integra al sector.</p> <p>La mansarda con importantes pendientes no permite la acumulación de nieve, y por lo tanto ésta no genera exceso a la carga de la estructura de madera del techo. Esta pequeña cabaña por su conformación arquitectónica y funcional, carece de ornamentación sin embargo se destaca la volumetría y morfología de la cubierta, siendo esta una de sus características más sobresalientes y únicas. IMAGEN 4,5,6.</p> <p>En este mismo sector se ubica la Cabaña principal “Casa Raúl Posnansky”, <b>IMAGEN 7</b>. Esta edificación que data de los años 40s fue construida para dar albergue a los turistas, que visitaban el sector. Esta cabaña revestida con piedra del sector <b>IMAGEN 8</b>, es una edificación que fue modificada con el transcurso del tiempo, en la actualidad, sigue funcionando como albergue de los visitantes que día a día visitan este sector. Ambas cabañas fueron construidas más o menos en la misma época. <b>IMAGEN 9</b>.</p> | | |

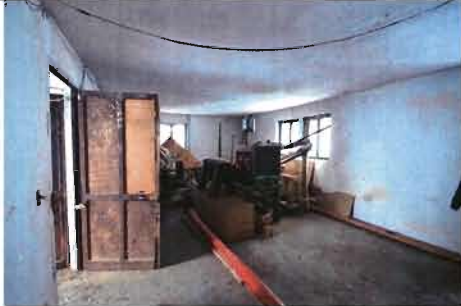
| <b>IMAGEN.10</b> pequeña habitación posiblemente destinada para el descanso | <b>IMAGEN 11,</b> Imagen del ambiente en el que se ubica este motor en actual desuso. | <b>IMAGEN 12</b> Se observa un pequeño balcón cerrado de madera en volado | |

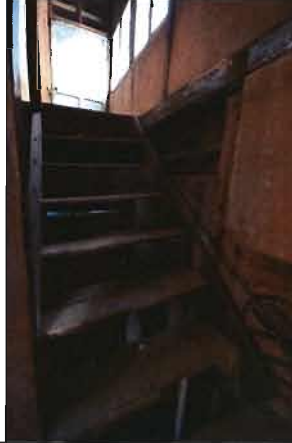
| <b>IMAGEN 13.</b> En este balcón en volado se ubica el panel del esquilift que permitía controlar el buen funcionamiento de este sistema de traslado mediante cable. | <b>IMAGEN 14</b> escaleras de madera que conducen al segundo nivel | <b>IMAGEN 15.</b> Vista del segundo nivel, conformado por una sola planta, con las ventanas ubicadas en la misma mansarda | |

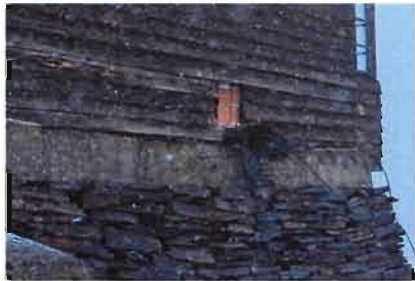
La estructura muraria así como la cubierta, entrepisos de esta edificación y el revestimiento de los muros al exterior, son de madera. Esta edificación esta erigida sobre un talud de bloques de piedra laja (del sector) ubicados al borde de la explanada de la montaña y fue construida y consolidada explícitamente para sostenerla. Sobre el talud se construyó una losa de Hormigón Armado que es la base estructural de cabaña. **IMAGEN 19-20-21**

**IMAGEN 19** Imagen de la losa sobre el talud de piedra

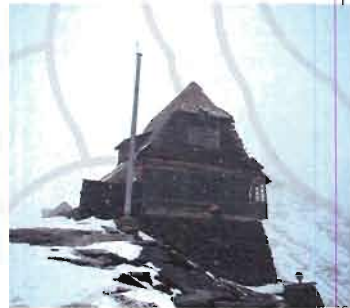
**IMAGEN 21**. Imagen del talud de piedra sobre el que se edifica la cabaña

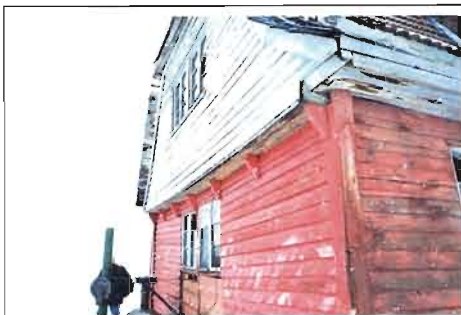
El resto de la estructura está conformada por piezas de madera entramadas, posiblemente con un zócalo de madera sobre el cual se apoyan las soleras. Encajados en esta solera se colocan los pies derechos, rematados por otra viga donde termina la pared. Los pies derechos forman las esquinas y los intermedios que forman los largueros para los vanos y las vigas intermedias denominadas "almas", forman el resto del muro. **IMAGEN 22**. Al exterior la pared o recubrimiento está conformado por un entramado y traslapado de tablas, **IMAGEN 23** las cuales están fijadas a ambos lados logrando por este medio una gran protección contra temperaturas extremas, ya que la madera es un elemento térmico que funciona de acuerdo al ambiente, si hace mucho calor lo aplaca y se hace mucho frio abriga el interior y también es un aislante acústico por lo tanto reduce ruidos exteriores. En los encuentros de las esquinas al exterior se ubican unas tablas verticales que cubren la unión del entramado. **IMAGEN 22**

**IMAGEN 22.** Detalle del revestimiento de la fachada y el encuentro de esquina.

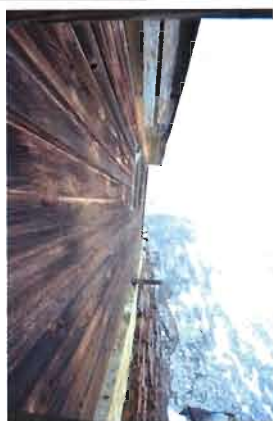
**IMAGEN 23** Revestimiento de madera de la fachada

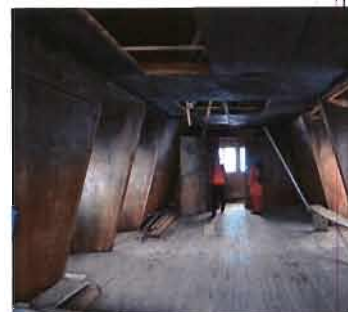
**IMAGEN 24.** La altura de la cubierta genera al interior del ambiente de segundo piso

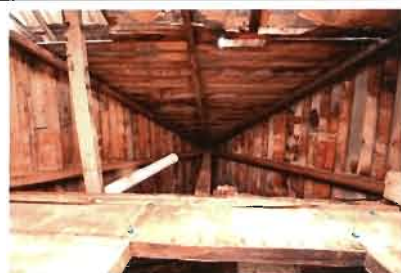
**IMAGEN 25** Estructura y revestimiento de un madera al interior de la cubierta

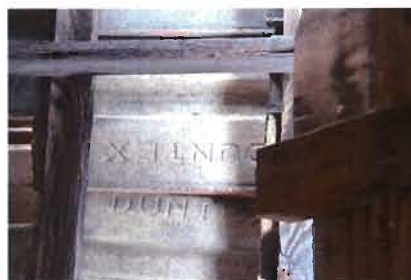
**IMAGEN.26** Detalle de la teja francesa

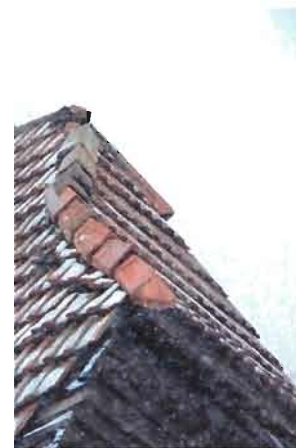
La cubierta de mansarda es un entramado original de largueros y travesaños que le dan la forma, a los cuatro faldones, dos principales que cubren casi el total del ambiente y otros dos faldones más pequeños que le dan ese estilo particular a la cubierta. La altura de la cubierta genera al interior del ambiente de segundo piso **IMAGEN 24** con un ambiente al interior con un cielo falso esquifado, recubierto con venesta de madera. Cabe indicar según datos proporcionado por el Club Andino Boliviano, para la edificación de esta cabaña se emplearon materiales prefabricados y fueron trasladados hasta la montaña **MAGEN 25**. El revestimiento de la cubierta es de teja plana marca DUNTEX, **IMAGEN 26** estas piezas están acanaladas y se solapan entre sí; en los encuentros de las esquinas se colocan otras tejas esquineras, en forma de "L" que permiten cubrir las uniones de las tejas planas. **IMAGEN 27**

**IMAGEN.27** Detalle de las cubiertas planas, y las tejas del encuentro en esquinas

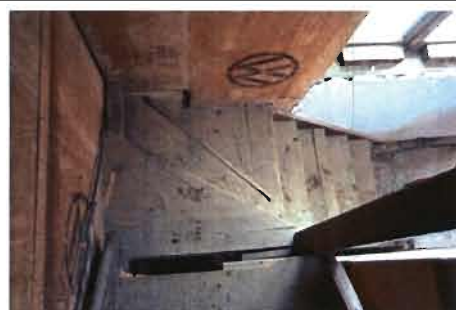
Las gradas son también de madera pino, **IMAGEN 28** así como el resto de su estructura. El revestimiento de los muros al interior tiene alambre de gallinero, paja y revoque de estuco **IMAGEN 29**, posiblemente posterior, sin embargo se mantienen los sistemas constructivos de la estructura.

**IMAGEN 28.** La estructura de madera así como los peldaños contruidos en madera.

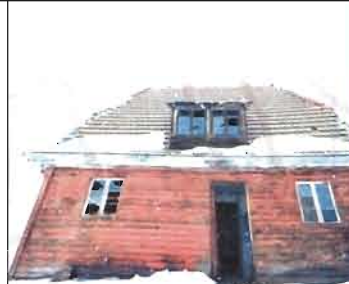
En la actualidad esta cabaña se encuentra en regular y mal estado de conservación ya que la misma sufre continuamente las agresiones físicas climáticas que a esa altura, se incrementan mucho más **IMAGEN 30**. El valor de esta edificación patrimonial, radica en la integralidad de todos los componentes que en este caso conforman esta edificación, como un producto genuino de la tecnología constructiva propia de su tipología y de la época.

**IMAGEN 30** Imagen de la fachada principal.

- Las futuras intervenciones esta cabaña deben garantizar su mantenimiento y protección integral así como en el resto de la explanada que forma parte del Chacaltaya. Su presencia permite una integración armónica con el sector, debiendo ser este un criterio fundamental para cualquier intervención futura en el área.
